Címke: padló, födém, esztrich, lépéshang szigetelés

Termékek: Steprock ND, Steprock HD

Úsztatott esztrichpadozatok tervezési és kivitelezési hibái

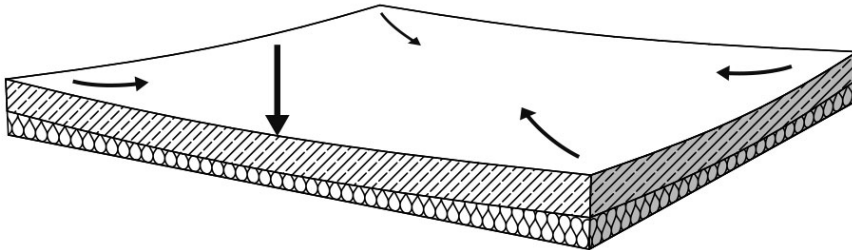
Jellemző hiba a táblaszél felhajlása, mely több féle okra vezethető vissza.

A táblaszéli felhajlás az esztrich kötőanyagától, a szilárdulás környezeti feltételeitől és a száradás, karbonátosodás miatti zsugorodás mértékétől függ. A cement kötőanyagú esztrichek késői burkolásakor tapasztalható leginkább a táblaszéli felhajlás. A kalciumsulfát esztrichek táblaszéli felhajlása a cementesztrichekhez képest általában lényegesen kisebb (kb. egy nagyságrenddel), mert a kötőanyag kisebb zsugorodási hajlamú. A forró beépítésű aszfaltesztrichelnél pedig nem mutatkozik ilyen jelenség.

portlanditképződéssel párhuzamosan, tehát már fiatal korban megkezdődik. A felhajlás mértéke a szilárdság növelésével és a levegő CO₂-tartalmával való érintkezés idejének (burkolásig tartó idő) növelésével arányosan akár többszörösére is nőhet. Ezért fontos a cementesztrich padozatok mielőbbi burkolása, ill. az ezt lehetővé tevő gyorsan szilárduló és száradó esztrich, ill. szilárdulást gyorsító, száradást elősegítő adalékszerek alkalmazása.

Amennyiben az építéshelyszíni tevékenységet szervező lebonyolító által előre látható az esztrichpadozat késői (több hónapos korban esedékes) burkolása, akkor ezt közölni kell az esztrich kivitelezőjével. Ennek ismeretében célszerű előírni és alkalmazni olyan adalékszereket amelyek a cementkő mezopórusainak tömítése révén a karbonátosodással szembeni nagyobb ellenállóképességet eredményeznek.

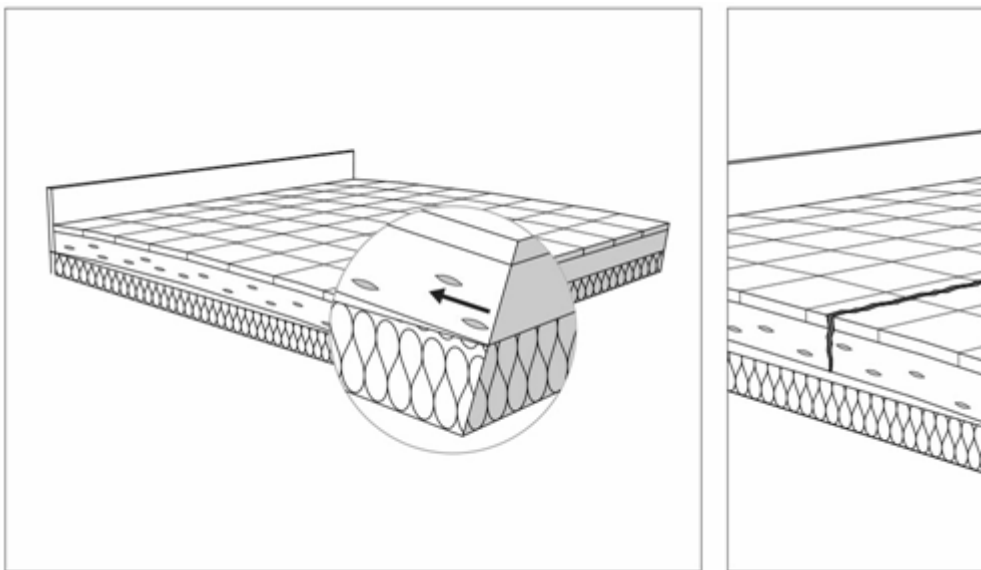
Esztrich padozatok kialakításánál gyakran előforduló deformációs hiba a boltozódás, mely a burkolást megelőző hő és páratechnikai körülményekre, okokra vezethető vissza.

Kép aláírás: Burkolást követő száradás, rövidülés okozta boltozódás és átrepedés

Nyáron, nagy melegben az erős hőhatás következtében amikor az esztrich felülete gyorsabban tud felmelegedni, mint a fogadószerkezet, számolnunk kell a boltozódás veszélyével, ennek elkerülése érdekében gondoskodni kell megfelelő árnyékolásról, az üvegezett felületek fedéséről.
